# 海岸沿い道路の越波対策

## ●越波被害

● 対策

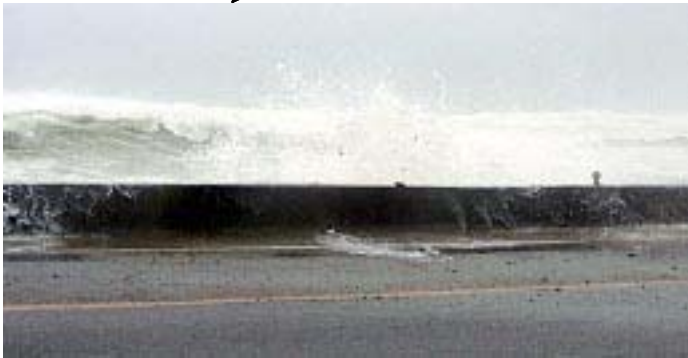
越波状況 - 1

水面が持ち上がり、波は砂利などを巻き込んで道路内に越流しています。

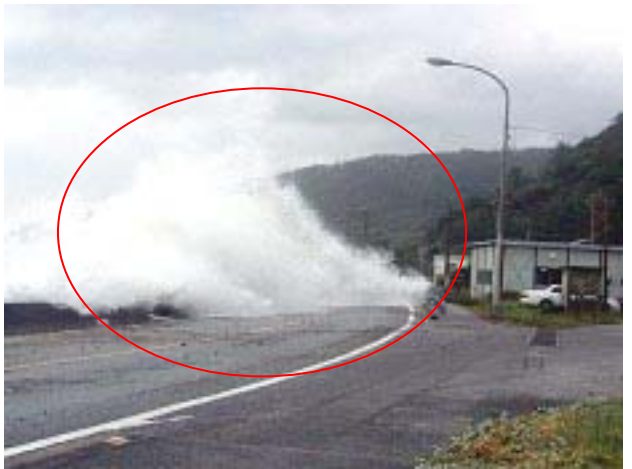
越波状況 - 2

水位が護岸の高さ近くまで上昇したため、波は容易に道路内に打ち込まれています。
