# 各種空洞化調査・対策工検討

## 【既設の堤防・護岸は大丈夫ですか？】

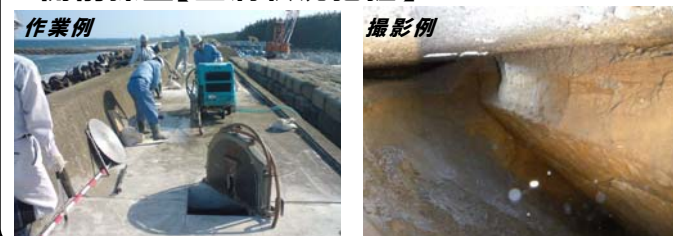
### ●開削探査【空洞状況把握】

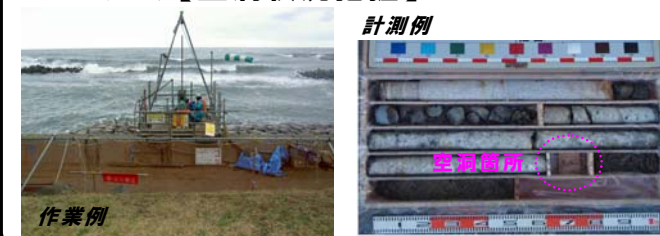
### ●ボーリング【空洞状況把握】

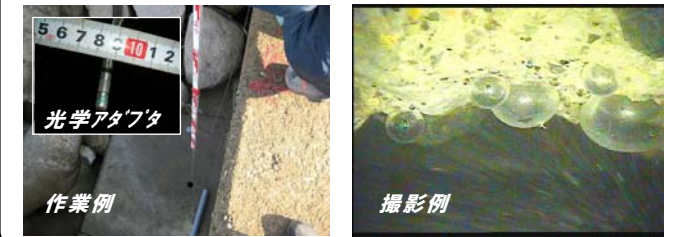
### ●ポアホールカメラ撮影【空洞状況把握】

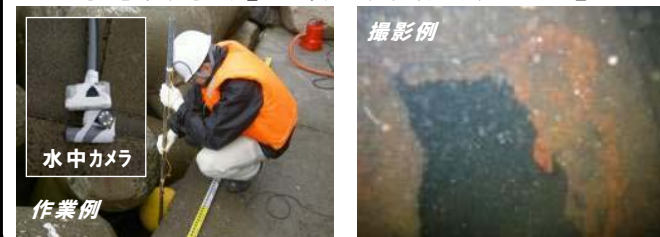
### ●水中写真撮影【既設鋼矢板状況把握】

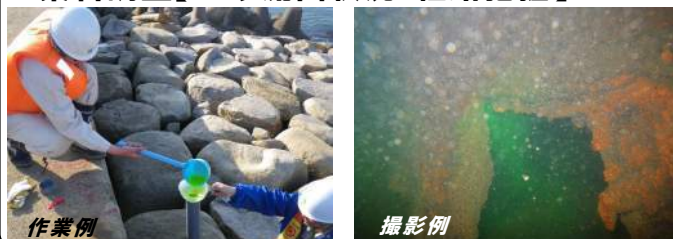
### ●染料調査【土砂流出状況・経路把握】

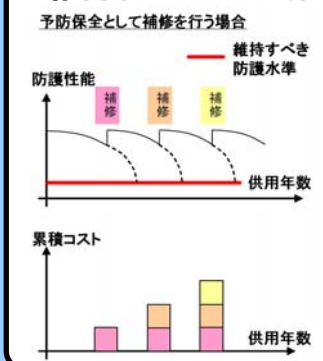
### ●維持管理計画立案
